## Travaux à accès difficiles : Restauration de la continuité écologique d'un tronçon du GLAND à AUDINCOURT

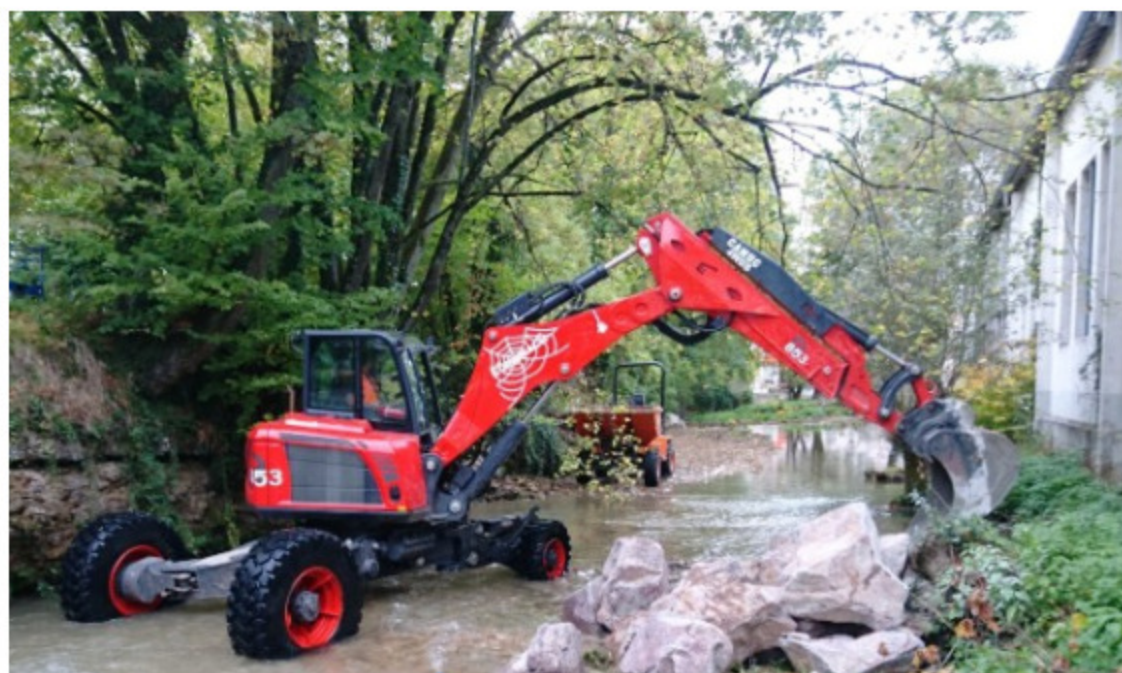
Dans ce chantier de restauration de continuité écologique, consistant à raser un barrage et à aménager des ouvrages connexes de type pré-barrages et épis, la spécificité a résidé dans ses contraintes, notamment :

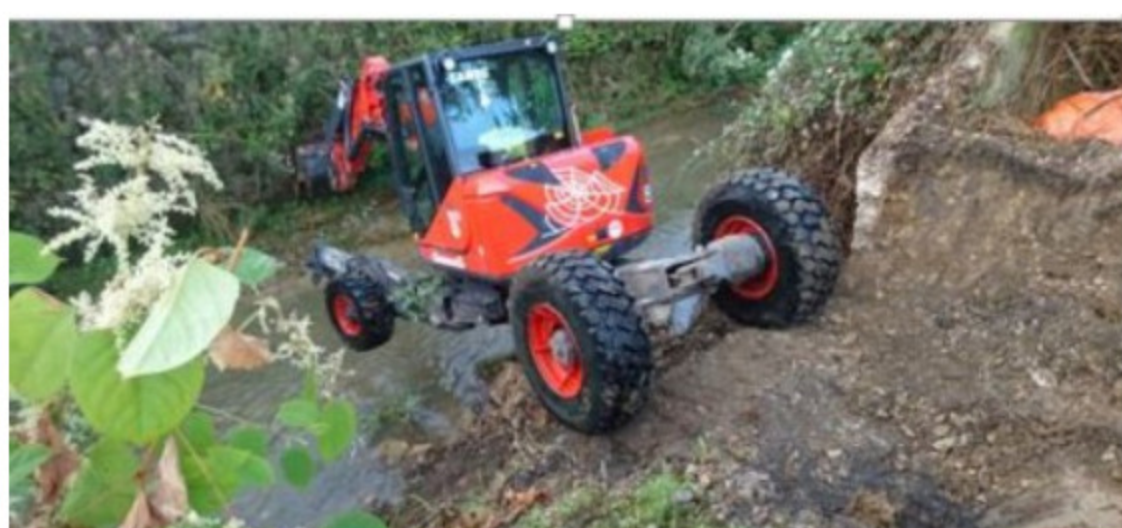
### PELLETEUSE ARAIGNÉE :

- Sa flexibilité permet de descendre une hauteur importante sans aménagement particulier de type rampe nécessitant un apport de matériaux.
- Ses 4 roues motrices et entièrement articulées permettent d'évoluer au sein de la rivière.

Afin de pouvoir réaliser les divers travaux de terrassement, de démolition, d'aménagement et ressortir les engins du cours d'eau à tout moment, nous avons fait le choix de matériel adapté :

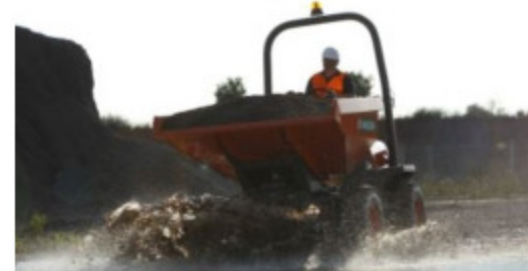
### DUMPER 4X4 :

- Transport des matériaux au sein du cours d'eau
- Poids suffisamment léger pour pouvoir être gruté à l'aide d'une pelleteuse 30t

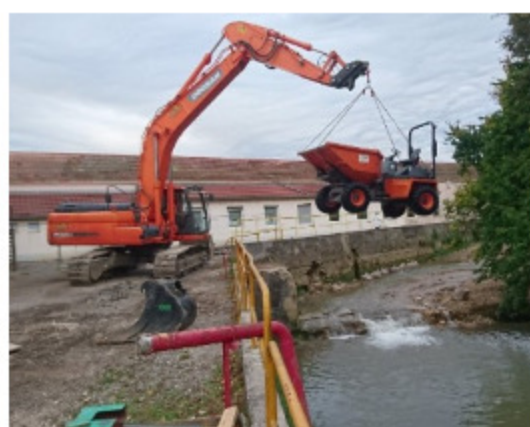
### PELLETEUSE 30T :

- Pour sortir du cours d'eau le dumper à roue 4x4, tous les soirs et à tout moment si le débit devient trop important.
- Pour approvisionner les matériaux directement dans le dumper.
- Pour démolir et terrasser le barrage le plus important du chantier accessible depuis sa position.

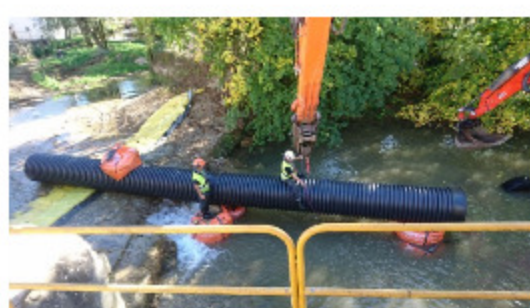
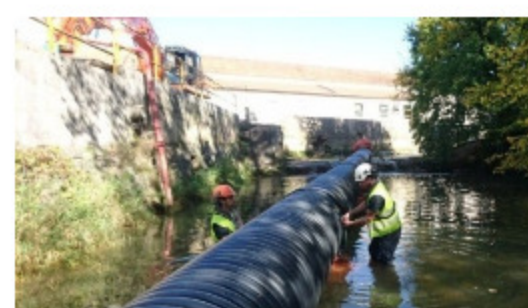
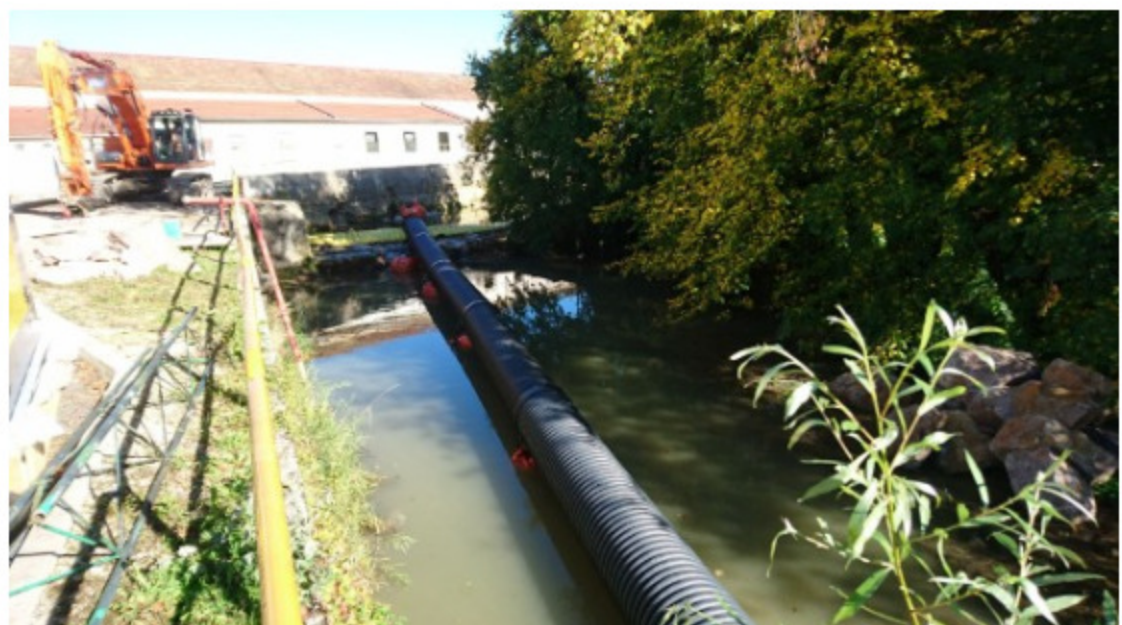
Les travaux ont demandé une gestion du milieu naturel particulière. La mise en œuvre de blocs d'enrochement et de béton impliquant de gérer l'eau, nous avons mis en place notre batardeau Watergate couplé à des tuyau en PEHD Ø800 pour dériver le cours d'eau et ainsi travailler à sec. Ce dispositif facilement manipulable nous a permis de le déplacer plusieurs fois selon les zones d'intervention dans la rivière.
