## Travaux de réaménagement de l'étang de Lièze à Valdahon

L'étang de la LIEZE a fait peau neuve...  
L'opération s'est déroulée d'avril à novembre 2017 et s'est décomposée en plusieurs phases :

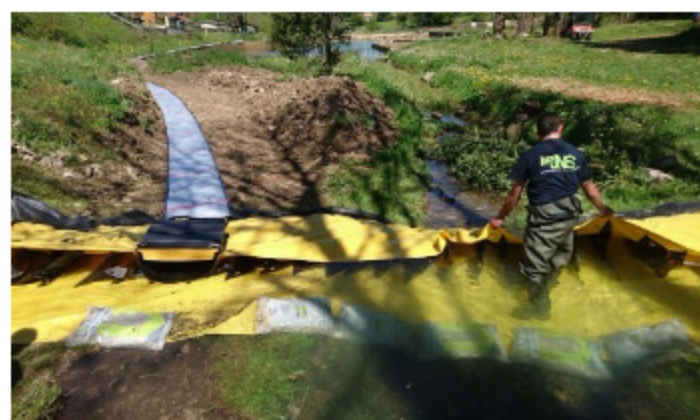
### Dérivation du cours d'eau pendant toute la durée du chantier

- Mise en place de notre batardeau souple
- Pose d'une conduite souple sur 175ml

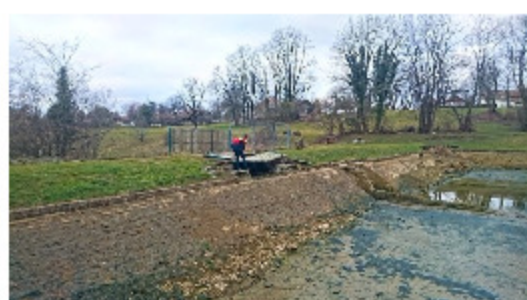
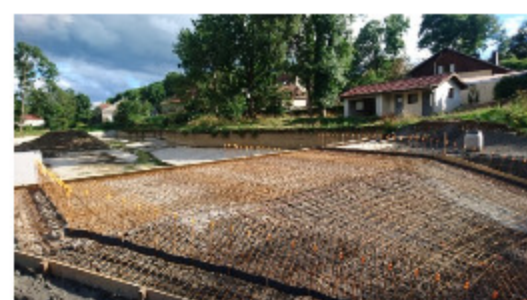
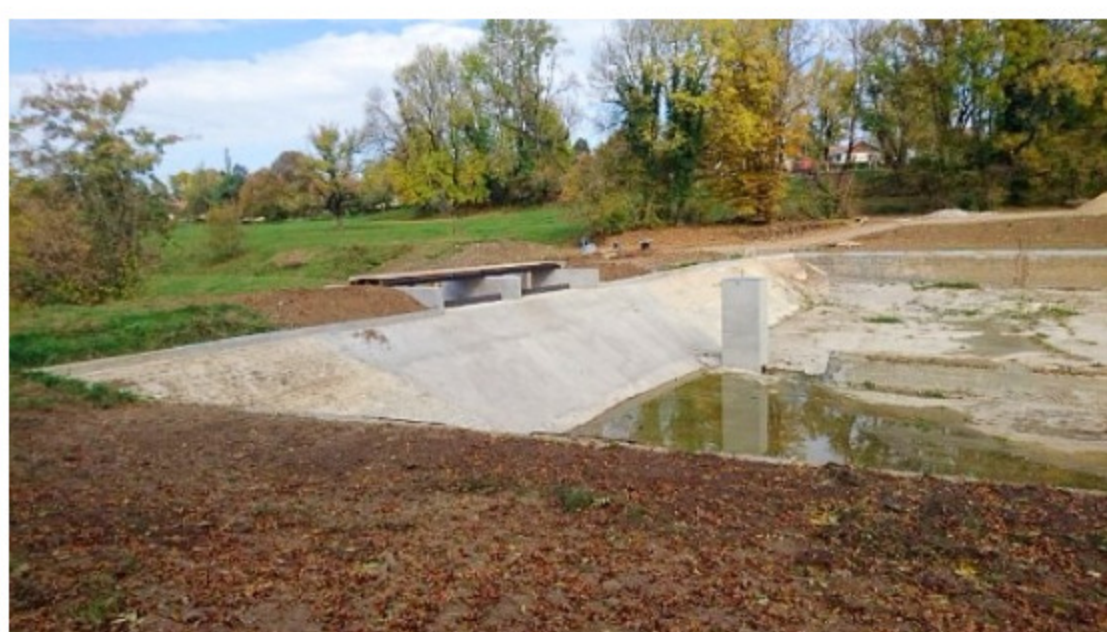
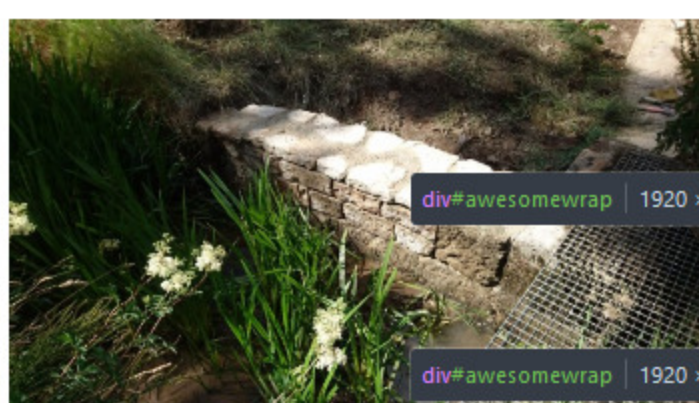
### Reprise de la digue de l'étang

- Démolition de la digue.
- Reconstitution d'un cœur de digue avec un apport de 800 m<sup>3</sup> de marne.
- Création d'une nouvelle surverse en béton armé.
- Pose d'un système de vidange type moine.

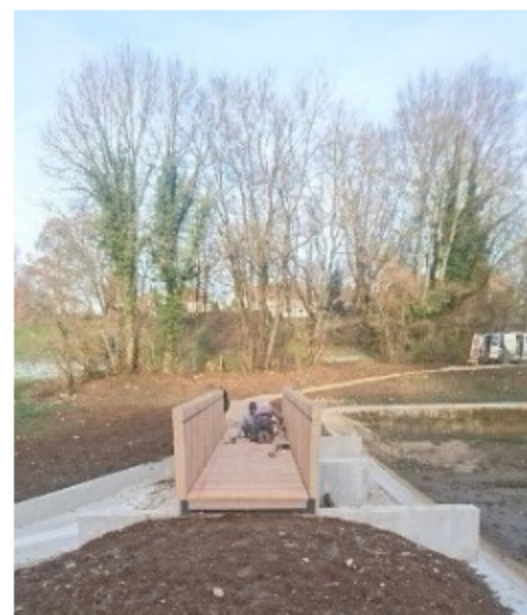
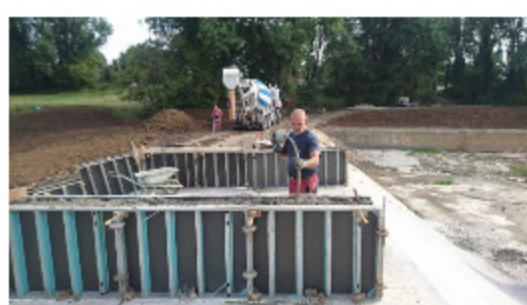
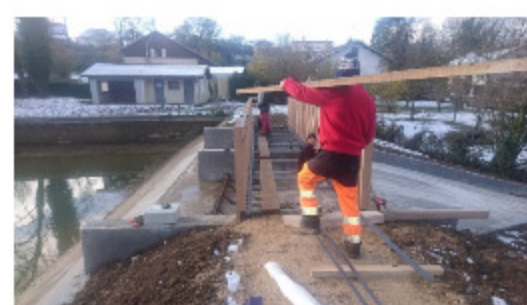
### Conception, réalisation et pose d'une passerelle piétonne

- Longueur totale : 10 ml.
- Largeur de passage 1.40 ml
- Plateiage et garde-corps en chêne classe IV.
- Structure mécano-soudé, galvanisé puis peint.
